GUÍA TÉCNICA

CONTROL DE HUMEDADES EN MAMPOSTERÍA

CASOS DE ESTUDIO
(QUITO)

Maestría en
Construcción de Obras
Civiles

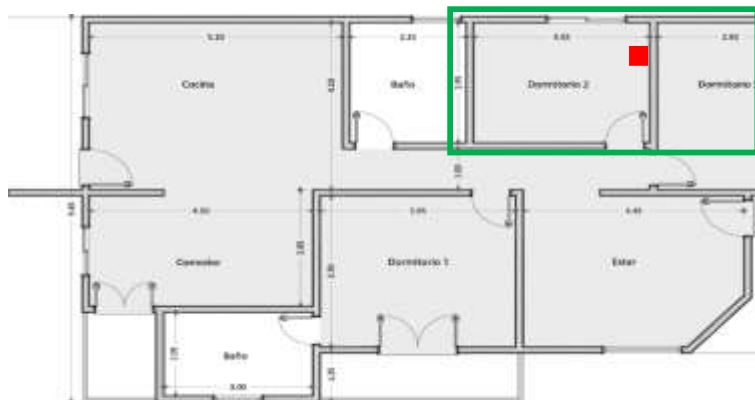
Este daño por capilaridad fue evidenciado en una vivienda unifamiliar ubicado en el sur de Quito, sector Quitumbe. Como se ve en la Figura 2, se presentó en la parte baja de la mampostería de dos dormitorios con las siguientes dimensiones. Dormitorio 1: 3.90 x 3.55 x 0.15 m / Dormitorio 2: 3.90 x 2.95 x 0,15m.

Figura 2: Partes de la vivienda afectada y ubicación dispositivo electromagnético (VERDE: parte afectada-ROJO: ubicación dispositivo)
Fuente: Elaboración propia

Existen dispositivos que, a través de un leve campo electromagnético, eliminan de manera definitiva la ascensión del agua desde la tierra hasta el inmueble, quitando la humedad de paredes, pisos y estructuras en general, sin trabajos de albañilería. En el país existen por ejemplo equipos con tecnología italiana. Una vez instalado, basta enchufar a la corriente eléctrica y empezará a contrarrestar la humedad. Se debe esperar un tiempo prudente de 6 meses para poder pintar nuevamente el área afectada.

En el caso particular aquí estudiado, el dispositivo fue ubicado en la mampostería intermedia a los dos dormitorios y a la altura del interruptor, ver Figura 2.

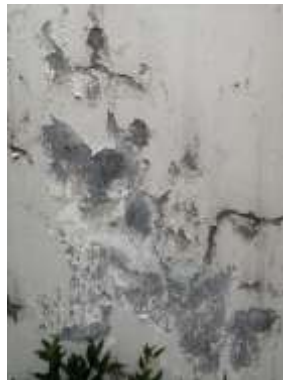
Gráfico 2. Afectación por humedad en pared de patio
Fuente: Elaboración propia

Para evitar este tipo de humedad, igual que con las filtraciones, lo mejor es disponer de un correcto sistema de impermeabilización en las construcciones, además de proteger las superficies afectadas con tratamientos específicos para la humedad.

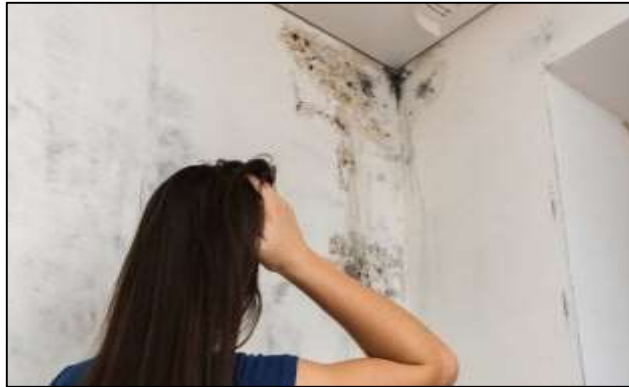
Figura 1.

La humedad por condensación se presenta cuando la temperatura interior de una vivienda o habitación es superior a la del exterior y se manifiesta sobre todo en los puntos de contacto como ventanas, paredes y techos; por lo general se manifiesta con la aparición de manchas negras de moho sobre paredes y techos. Fig. 1
